Anmerkung: Es wurden mehrere Einheiten in gleicher Art erneuert, sie gehören der Stiftung HAMFU <u>www.hamfu.ch</u> (Rubrik "Geräte und Material"). Die Bilder wurden (leider) mit einer älteren Digitalkamera aufgenommen.

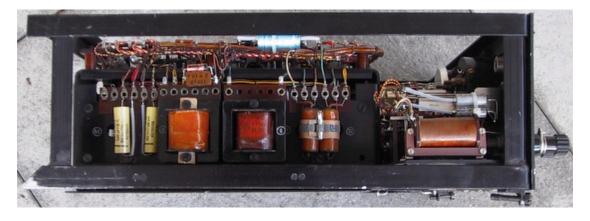
Die NF-Eingangsschaltung mit den Transformatoren. Der Resonanzkreis muss auf 1500Hz abgestimmt werden, er liegt in der Regel auf Grund der Alterung daneben.

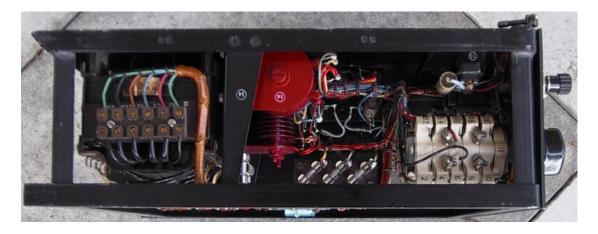
Linke Seite des Geräts mit Netztransformator und Selengleichrichtern. Diese wurden nicht ersetzt.

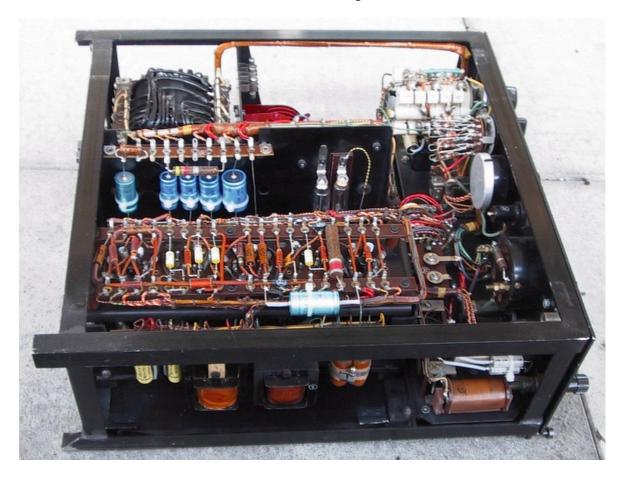
Blick von oben auf das Gerät. In der Mitte die neuen Elektrolytkondensatoren der Stromversorgung, daneben die zwei Eisenwasserstoffwiderstände. Einer dient der Heizstromregelung, der andere ist Reserve. Vorne die Lötstrips mit den Komponenten der Signalverarbeitung, alle Papierkondensatoren und der Elektrolykondensator wurden ersetzt.
